Der „Kässtein“ in der Kreuzwiese und das Steinkreuz beim „Toten Mann“

Volker Rumpf

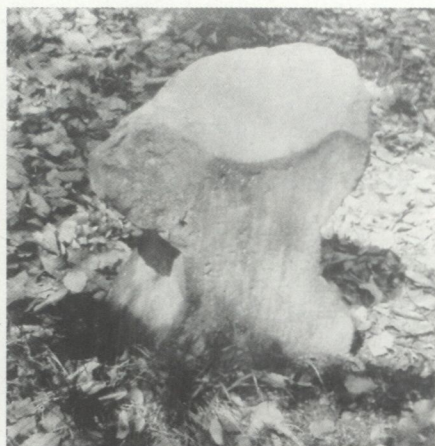
Abb. 4

Das Kreuz ist aus rotem Sandstein sehr exakt mit glatten Oberflächen gearbeitet. Sein Kopf ist durch das Scharfschleifen von Holzfälleräxten völlig abgetragen.

Es handelt sich um ein Steinkreuz im Wald bei Wißmar, das einige Zeit als verschollen galt, bei Hch. Riebeling (Historische Rechtsmale in Hes-sen) 1988 als wiedergefunden gemeldet wurde. Es steht am Rande eines meist trockenen Grabens nördlich von Wißmar auf der Grenze zur Oden-häuser Gemarkung im Walddistrikt „Toter Mann“.
